# Cursus EP-W

Niveau 1

Isolatiewaarden berekenen

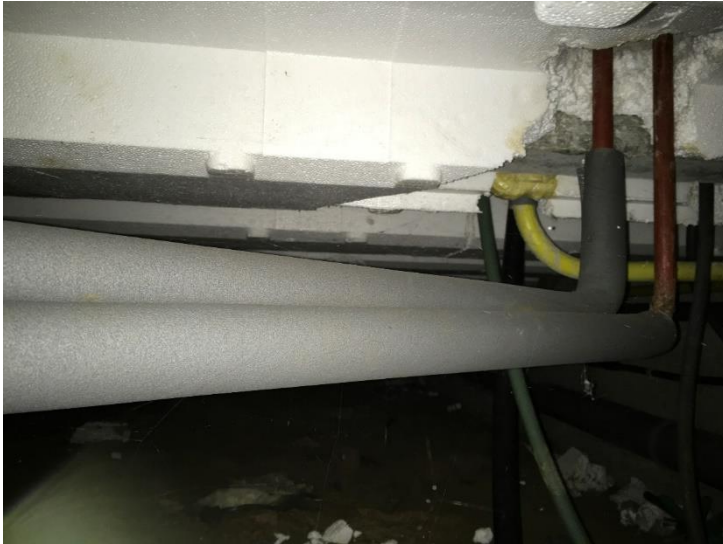
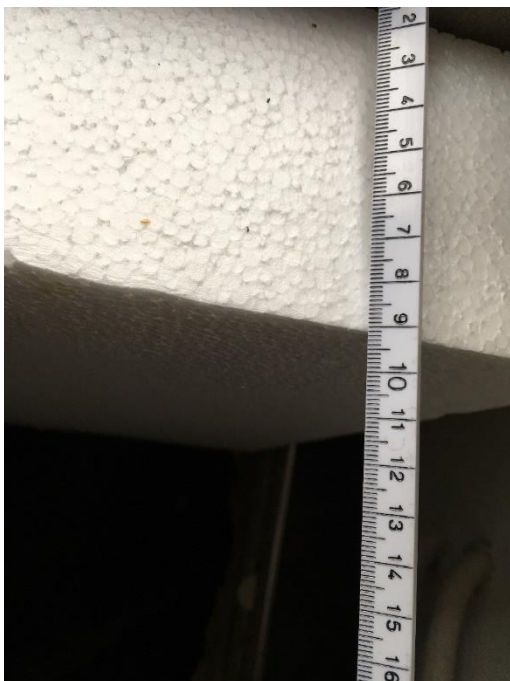
## Opgave 1

Bepaal de Rc-waarde van de volgende constructie:

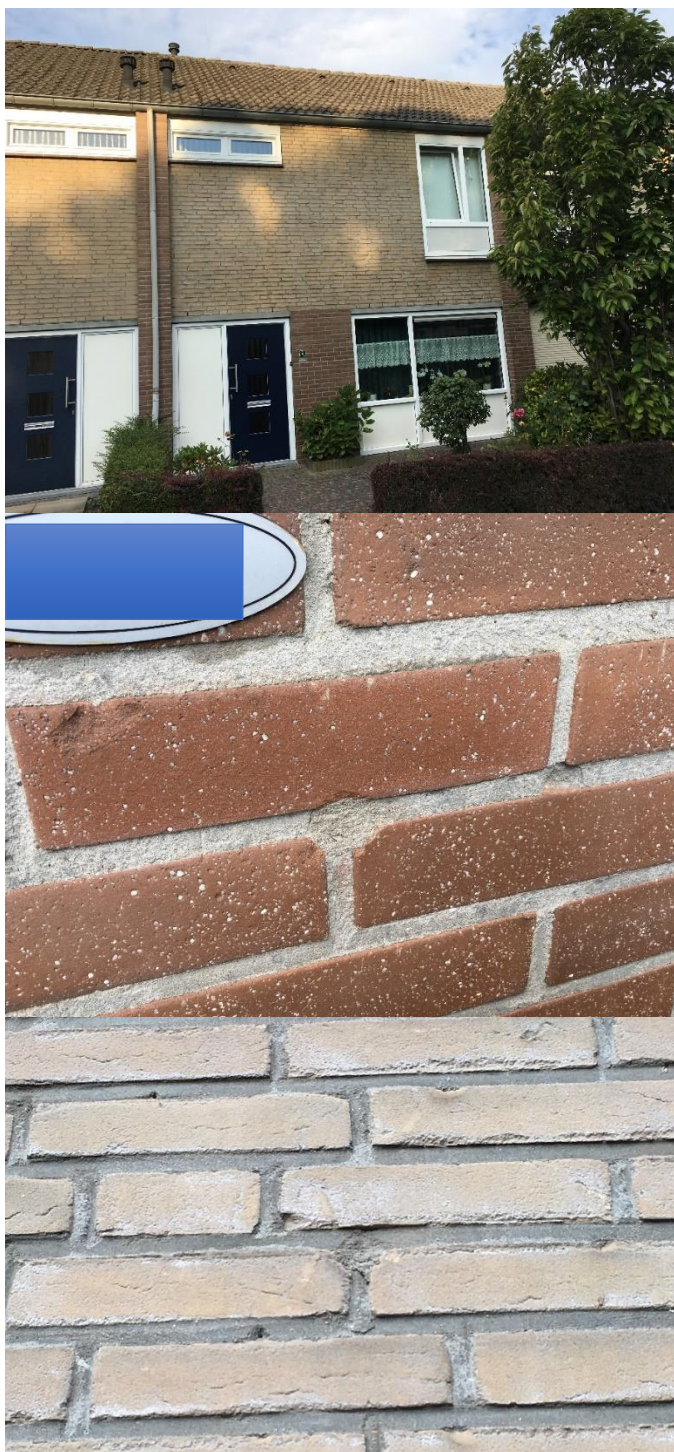
## Opgave 2

Woning heeft het bouwjaar 1980

Bij de raamopening is er gemeten dat de totale muur een dikte heeft van 270 mm. De toegepaste baksteen (zowel buiten- als binnenblad) heeft het volgende format: L 210 \* B 100 \* K 65

Bepaal de Rc-waarde van de volgende constructie:

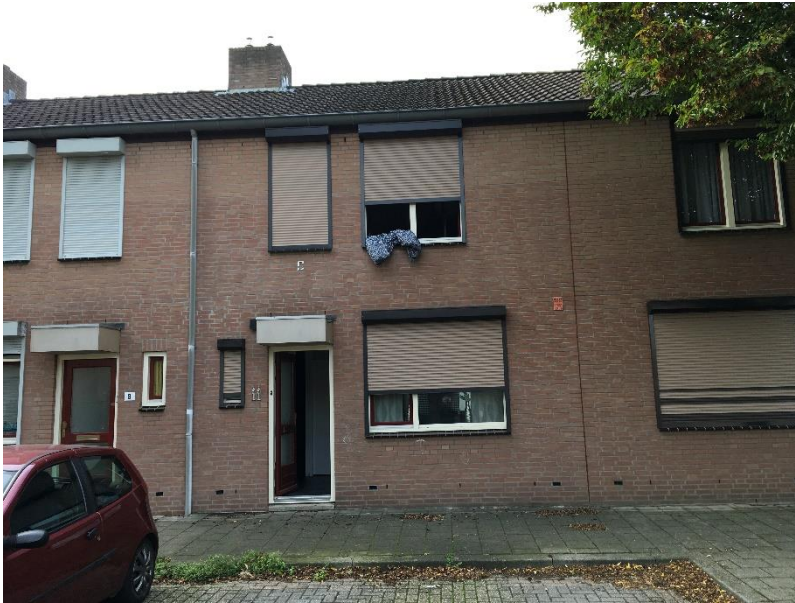
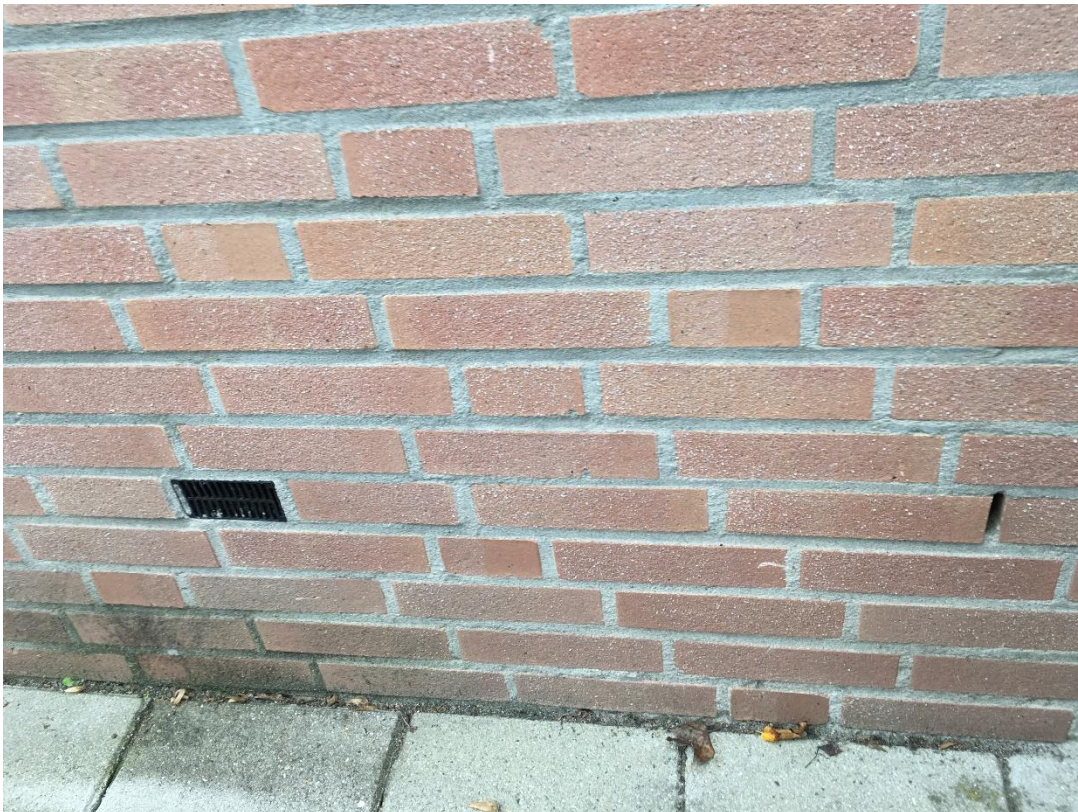
## Opgave 3

Woning heeft het bouwjaar 1990

Open stootvoeg was niet te onderzoeken door de insectwerende roosters

Bepaal de Rc-waarde van de volgende gevel constructie:

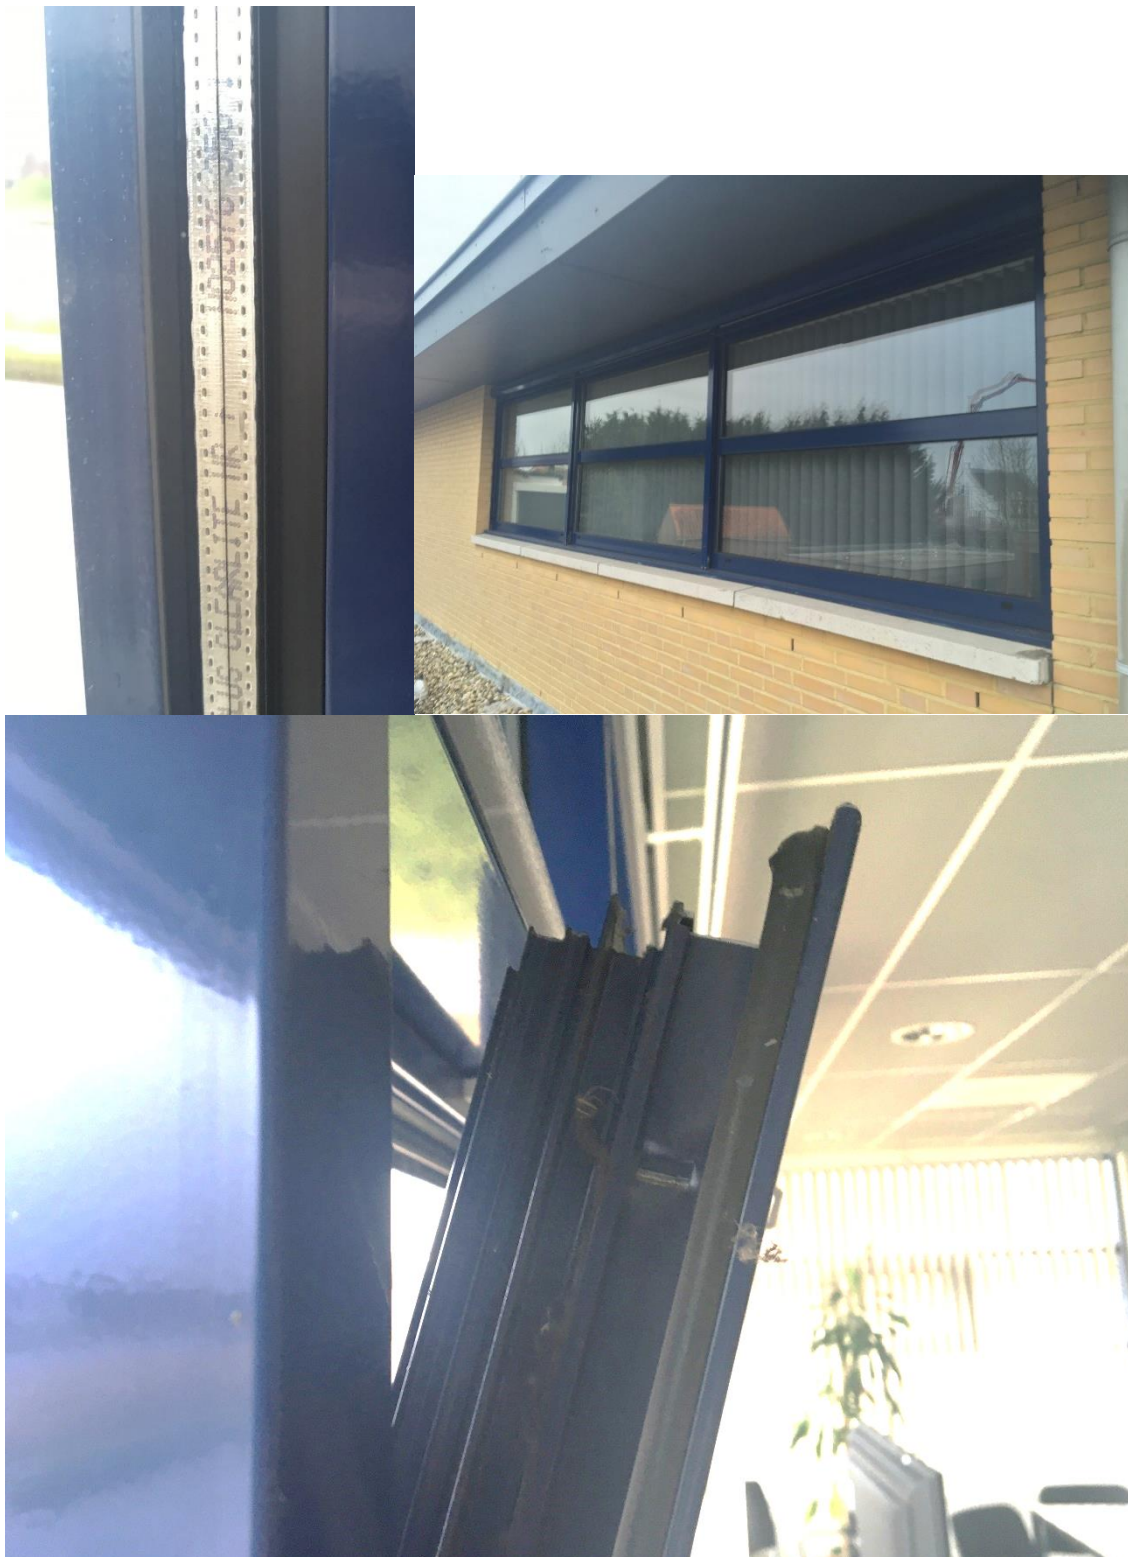
## Opgave 7

Tijdens inspectie is de volgende situatie aangetroffen: Thermisch onderbroken metalen kozijnen  
Bepaal de Rc-waarde van de gevel en de u-waarde van het raam (kozijn + glas):
